Gutachten

GZ: 18 S 46/16 i, LG Leoben

Betreffend die Liegenschaft: Ferienhotel Kreischberg Grüne Welt GmbH
EZ 2, GB 65220 St. Lorenzen
8861 St. Georgen ob Murau, St. Lorenzen 6

Zweck der Schätzung: Feststellung des Verkehrswertes der Gesamtliegenschaft

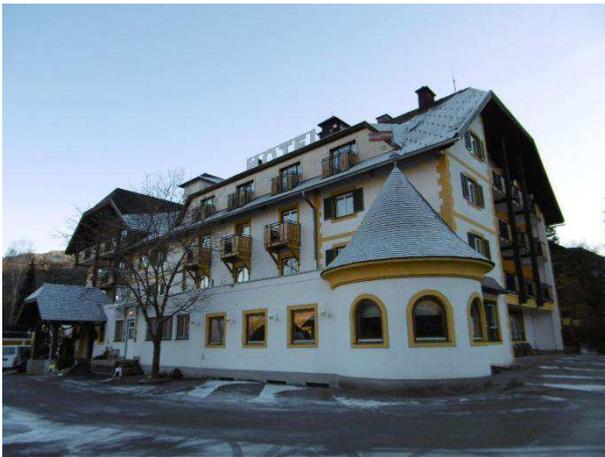
Ferienhotel (Nordwest-Ansicht)

Konstruktion:	Massivmauerwerk mit Putzfassade
Dach:	Walmdächer mit Bitumenschindeldeckung
Heizung:	ursprünglich Öl-Zentralheizungsanlage, kombiniert mit Solar (BJ 1993) seit dem Jahre 2000 Befeuerung über Fernwärme
Fenster:	Kellerfenster - veraltete Fensterelemente Osttrakt - Kunststofffenster BJ 1993 Westtrakt - Kunststofffenster BJ2005
Balkone:	Brüstung als Stahlrahmenelemente - pulverbeschichtet
Haustechnik:	Brandmeldeanlage, Errichtung 2014 Schlüsselsystem Key Card, Errichtung 2014 Internet - WLAN, Errichtung 2014
Aufzug:	OTIS Aufzug vom KG ins 3. OG (2004 umgebaut) Beförderung von max. 320 kg bzw. 4 Personen

Baukörper im Außenbereich: Mauerwerk, Fenster, Dach, Fassade - gut

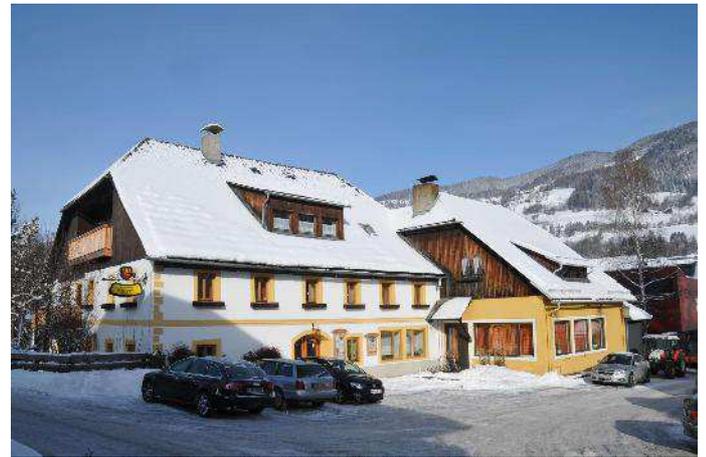
Gasthaus „Seppenwirt“ (Südost-Ansicht)

Zustand: Das Gebäude ist insgesamt in einem brauchbaren Zustand.
Die Beheizung erfolgt über eine Fernwärmezentralheizung.
Die Eternitdeckung wurde um 1970 ausgeführt.
Sanierungsbedarf ist mittelfristig im Bereich der Fenster - Saalfenster aus Errichtungszeitpunkt 1967 - gegeben; weiters sind laut Auskunft des Pächters die Installationsleitungen im Bereich des Kanalstranges offensichtlich veraltet und temporär reparaturanfällig.
Die Heiz- und Wasserleitungen wurden im Jahre 2003 erneuert.

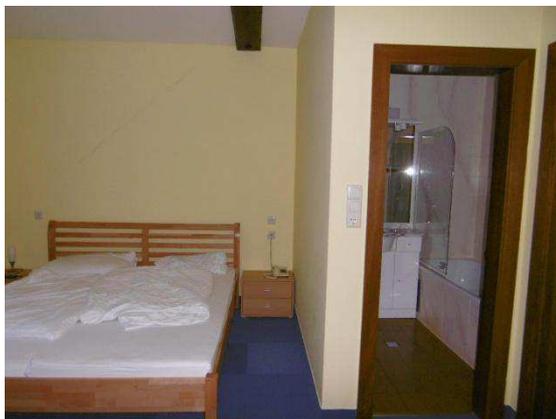
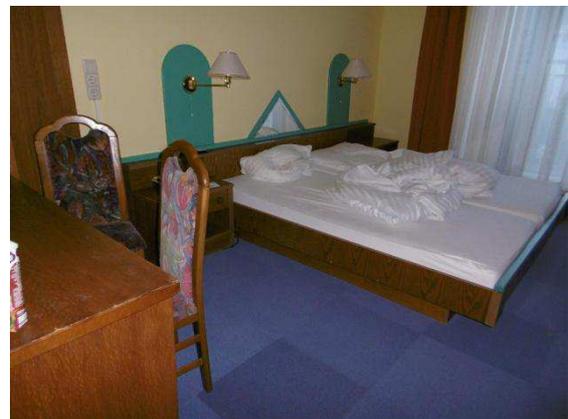
Doppelzimmer Altbestand - (teils mit Zusatzbetten)

Zimmerbereich: Altbestand - Zimmereinrichtung bzw. Ausführung - veraltet

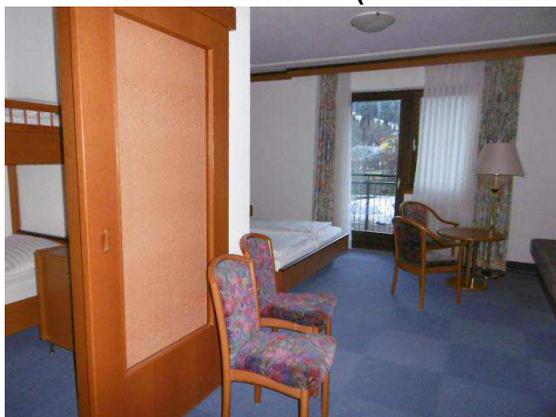
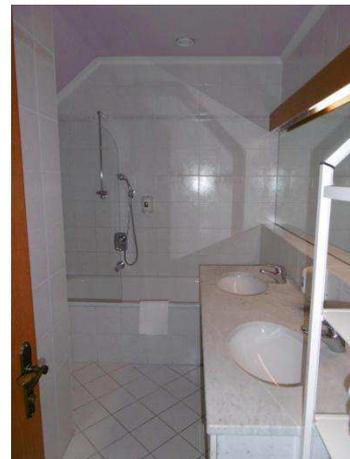
Suite - Zubau 1993 (Familienzimmer)

Bereich Zubau - Zimmereinrichtung bedingt brauchbar

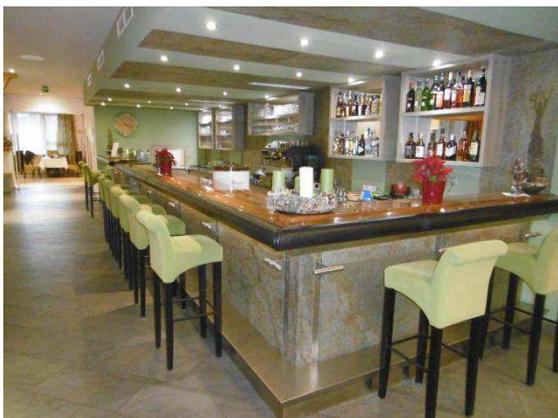
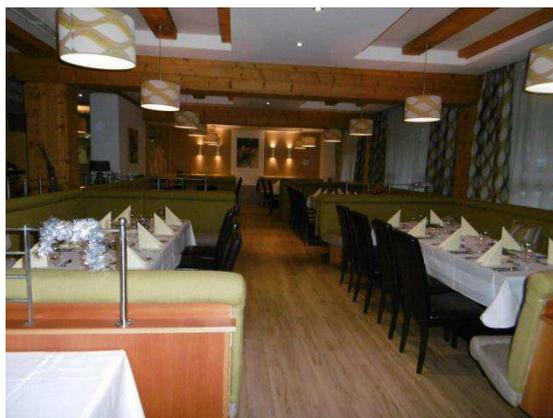
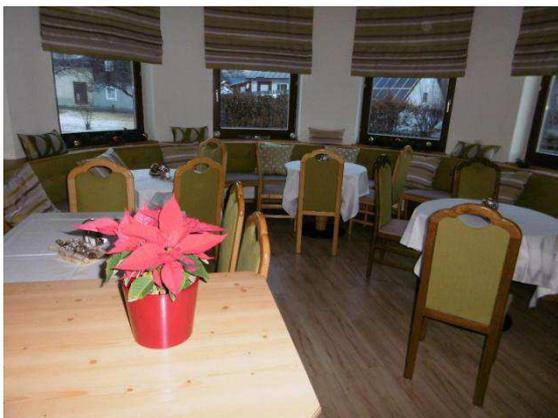
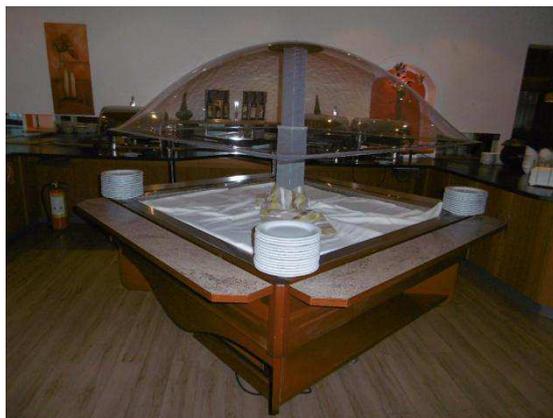
Kaminstube, Hannesstube, etc., Hotelbar

Keller- und Erdgeschoss: aufgrund der in letzten Jahren durchgeführten Modernisierungsmaßnahmen überwiegend in gutem Zustand (in Teilbereichen wurden die Arbeiten in minderwertiger Ausführungsqualität durchgeführt - Bereich WC - Keller, Fliesenverlegung Saunabereich Keller, Barbereich - Steinfurnier mit Abplatzungen, etc.)

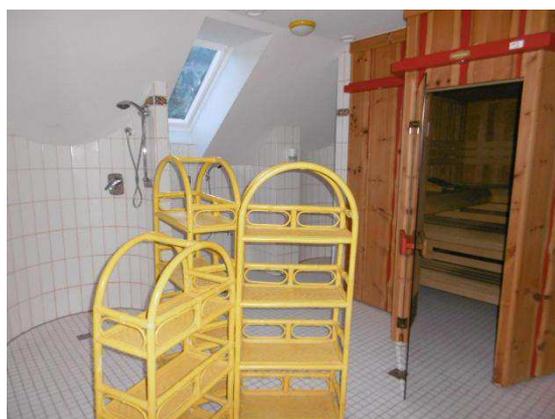
Wellnessbereich (DG, EG und KG)

KG: Wellnessbereich mit Saunalandschaft (Finnische Sauna, Dampfbad, Biosauna, Infrarotsauna), Toiletten, Kinderspielräume, (jeweils überwiegend adaptiert 2014)
weitere Lagerräume, Kühlräume, Wäscherei, Technik- und Heizraum, Weinkeller und Fitnessraum

EG: Wellnessbereich mit Indoor- und Outdoorpool, Ruhebereich mit Liegen bzw. Terrasse, Rezeption und Büros, Hotelbar, Kaminstube mit offenem Kamin, (jeweils überwiegend adaptiert 2014);
weitere Blumenstube mit Buffetlandschaft, Hanesstube, Hotelküche

DG: Wellnessbereich mit Dampfbad, Kräutersauna, Finnische Sauna, Ruheraum mit Freiluftterrasse, Massageraum, Toiletten

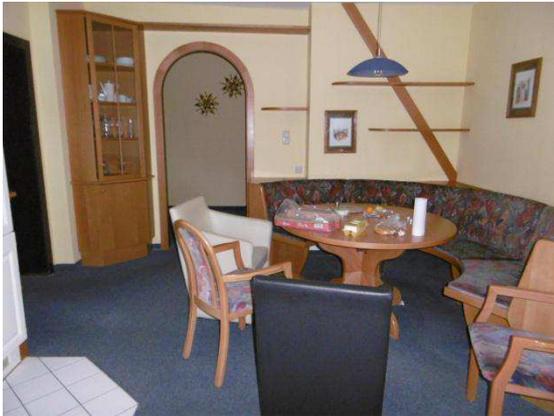
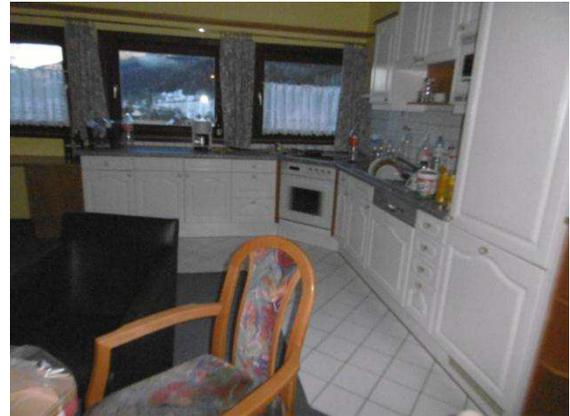
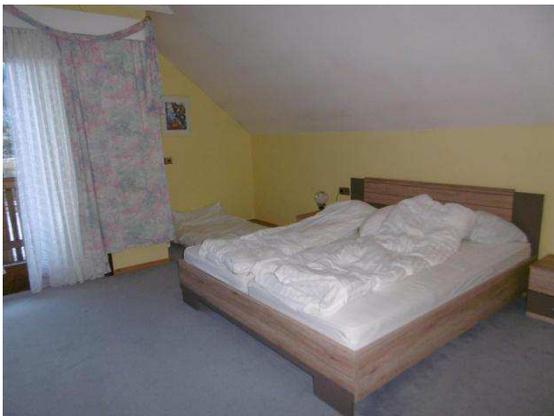
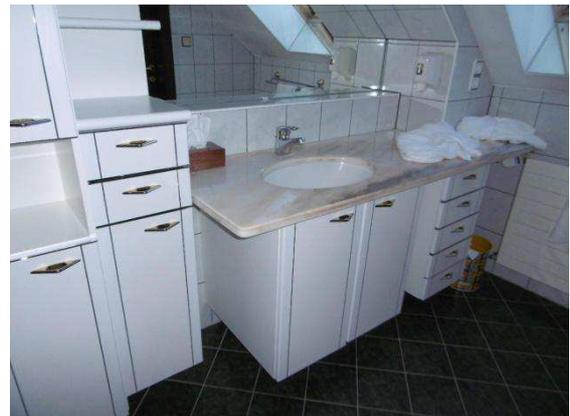
Ferienwohnung (DG)

DG: Ferienwohnung mit ca. 140 m² Nutzfläche mit Küche, 4 Schlafzimmer (insgesamt 10 Betten) und 2 Badezimmer
