# Gutachten

**GZ: 19 S 40/21t, BG Judenburg**

**Betreffend die Liegenschaft:** EZ 52, GB 65035 Waltersdorf  
8750 Judenburg, Blumengasse 28, 30

**Zweck der Schätzung:** Feststellung des Verkehrswertes

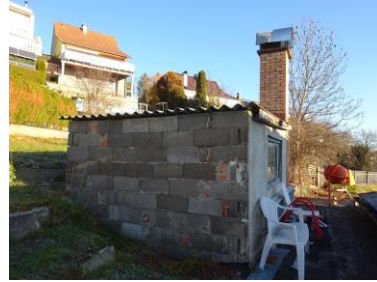
Es handelt sich um einen in Massivbauweise errichtete Werkzeugschuppen im Rohzustand mit Flachdach und Welleternitdeckung.

Abmessungen ca. 3 m x 3 m

*Zustand: baufällig ohne Bauwert*

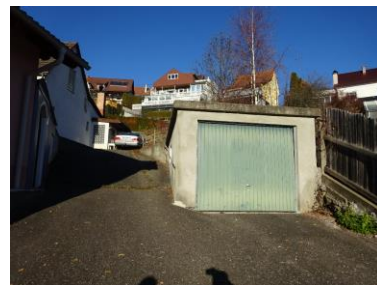
Das Garagengebäude ist an der ostseitigen Grundstücksgrenze situiert. Es handelt sich um einen vor rund 22 Jahre errichteten Massivbaukörper mit einem Flachdach und Bitumendeckung - (aufgrund der Hanglage bergseitig unter Niveau).

Einfahrtsbreite: ca. 2,40 m

Innenabmessungen: ca. 2,98 m x 5,50 m

Nutzfläche: ca. 16,5 m<sup>2</sup>

Zustand: brauchbar

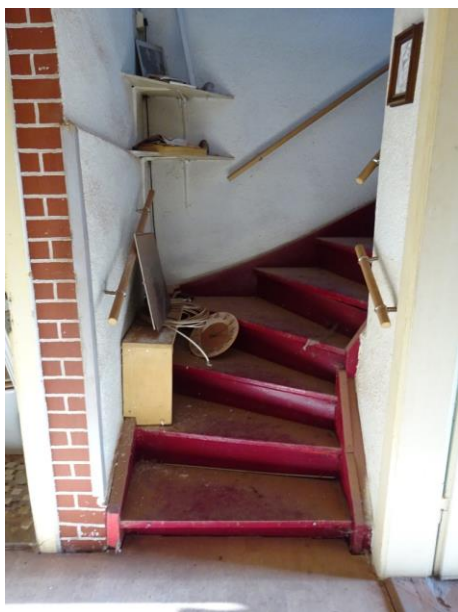
Stiegenaufgang

| Stiegen: | EG-DG: veralteter Holzstiegenlauf |

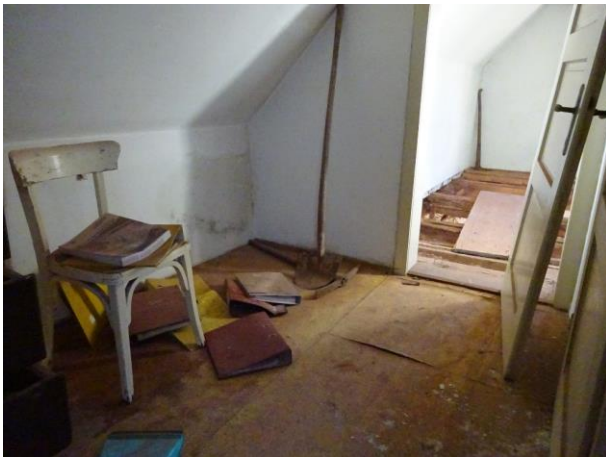
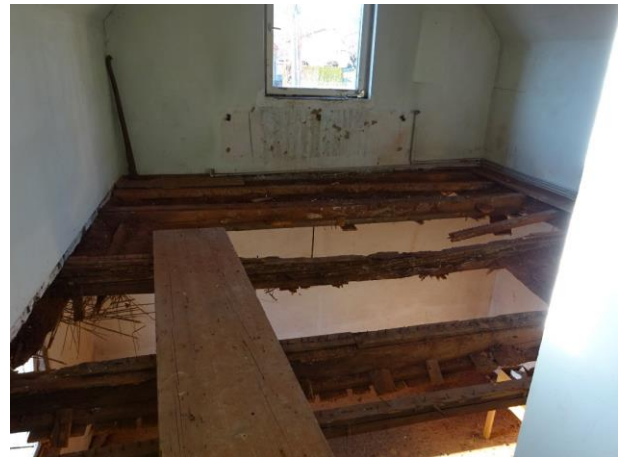
| Raumaufteilung | Größe in m² | Boden/Sonstiges |
|---|---|---|
| Schlafzimmer | 16,00 | fehlende Unterbodenkonstruktion |

Fehlende Unterbodenkonstruktion
